### **ЗВІТ**

**За результатами технічного обстеження вхідної групи, санітарної кімнати, буфету, партеру, гардеробу (укриття -1-й поверх), балкону, камерної сцени (2-й поверх), що розташована за адресою: місто Київ, вулиця Межигірська, будинок 2 літ. А, щодо пристосування об'єкту для доступності осіб з інвалідністю та інших маломобільних груп населення**

**№ 0140-I/26-ТО**

**Об'єкт:** нежитлова будівля, та прилегла територія, що розташована за адресою: місто Київ, вулиця Межигірська, будинок 2 літ. А

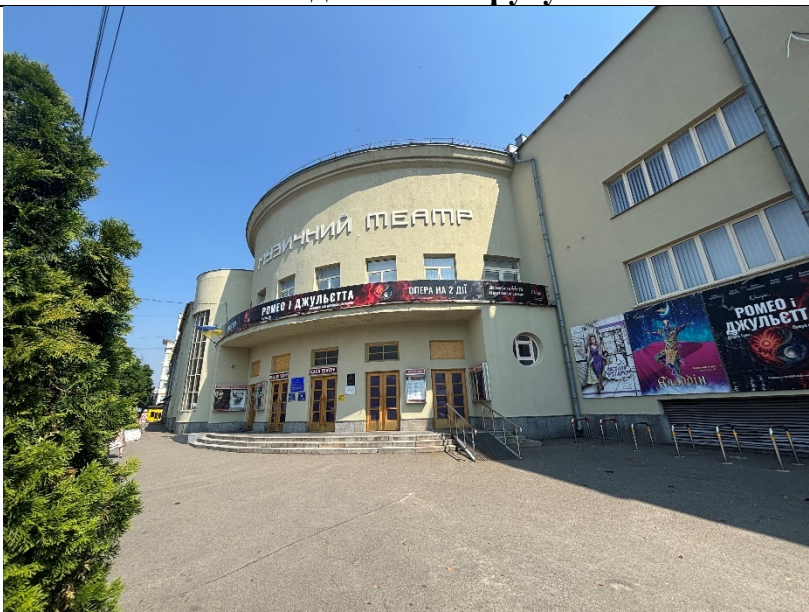
| № п/п | Пункт ДБН В.2.2-40:2018 | Вимоги ДБН В.2.2-40:2018 | Результати обстеження | Відповідність |
|---|---|---|---|---|
| 1 | 5.1.4 | Ширина пішохідних шляхів (пішохідної зони тротуару та пішохідної доріжки) повинна бути не менше ніж 1,8 м. Допускаються локальні звуження до ширини не менше ніж 1,2 м... | Ширина пішохідних шляхів до вхідної групи більше 1,8 м | Відповідає вимогам |

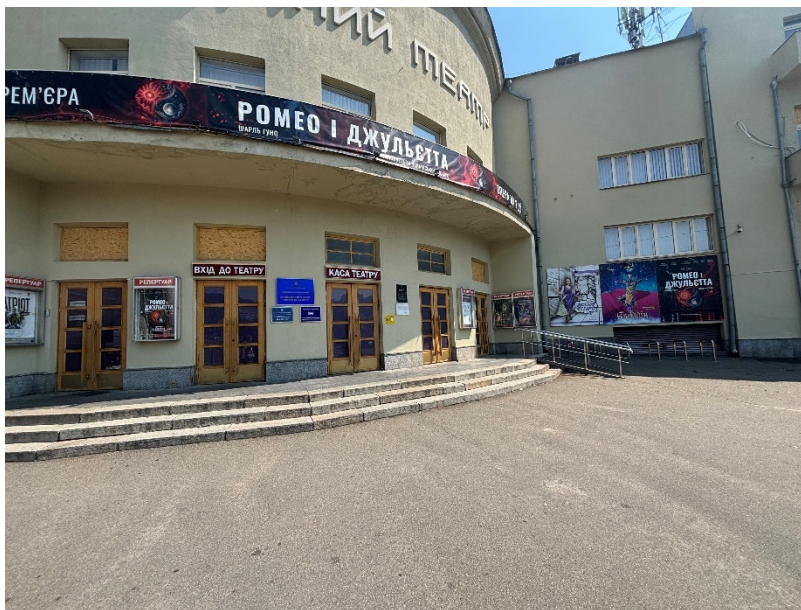
| 9 | 6.1.2 | При реконструкції житлових будинків та громадських будівель і споруд допускається зберігання ганку за умови влаштування пандуса відповідно до цих норм. При реконструкції громадських будівель та споруд безперешкодний доступ з ганку до приміщень першого поверху й ліфтового холу забезпечується влаштуванням пандусів відповідно до вимог цих норм. У разі неможливості влаштування пандуса слід застосовувати розумне пристосування у вигляді піднімальних пристроїв згідно з вимогами ДСТУ EN 81-70, ДСТУ EN 81-40 , ДСТУ EN 81-41. | Головна вхідна група обладнана пандусом (однак його параметри не відповідають нормативним) | Частково відповідає вимогам. Див пункт 2 рекомендацій |

**2. Для забезпечення доступності всіх груп населення вхідну групу необхідно обладнати пандусом. Ухил пандусів необхідно розраховувати відповідно до таблиці Д1 додатку Д та пункту 5.3.1. ДБН В.2.2-40:2018: «Похил відкритих пандусів на шляхах руху і біля входу до будівлі визначають відповідно до висоти підйому пандуса (його маршу) та повинен бути не більше ніж 8 % (1:12) (для розрахунку максимального похилу і довжини пандуса слід керуватися додатком Д). Ширина пандуса в просвіті має бути не менше ніж 1,2 м.». Таким чином на висоту зовнішніх сходинок (0,41 м) має бути пандус довжиною мінімально 5,0 м (8% ухил (1:12)) (графічні матеріали. Аркуш №1). Однак необхідно обов'язково враховувати ухил поверхні на яку встановлюється пандуса.**

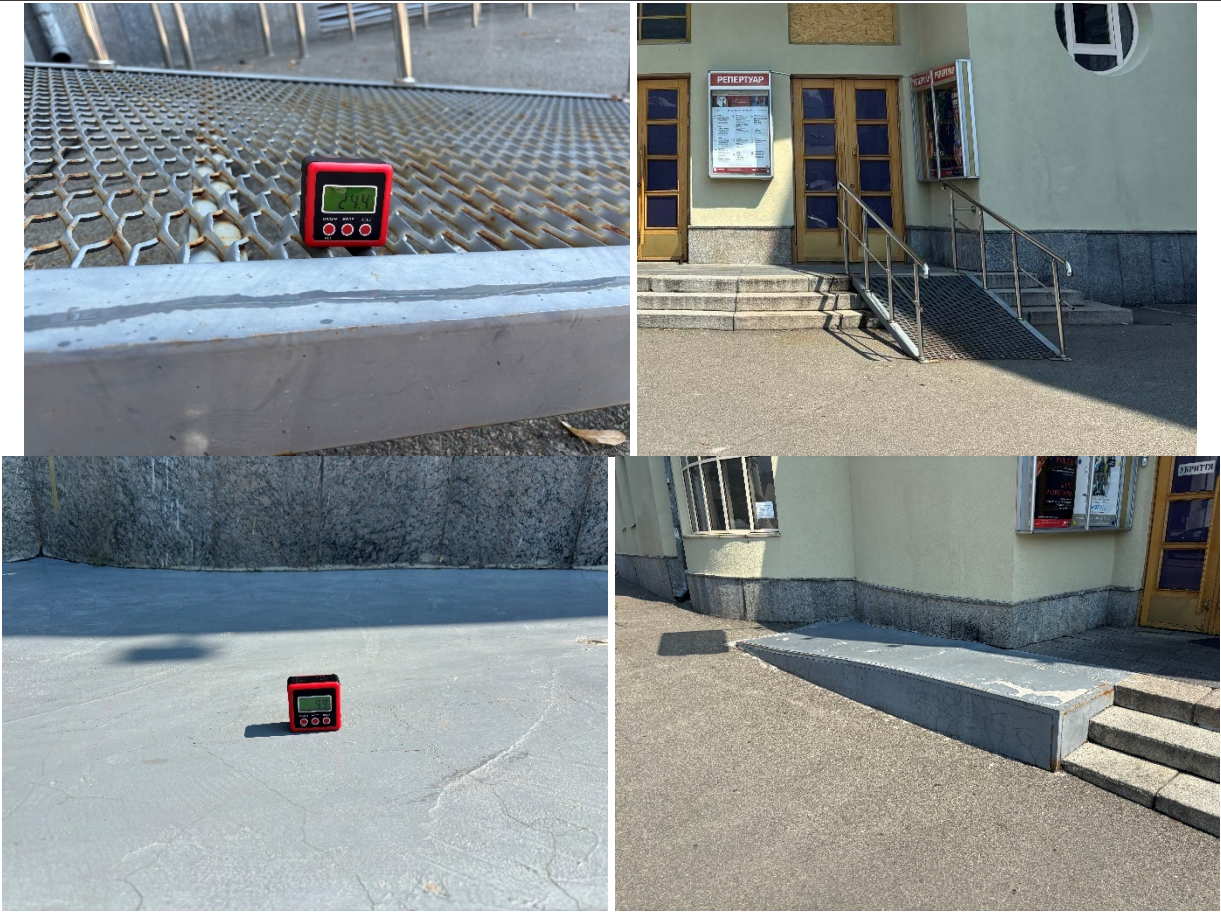
| 21 | 5.3.1 | <p>Похил відкритих пандусів на шляхах руху і біля входу до будівлі визначають відповідно до висоти підйому пандуса (його маршу) та повинен бути не більше ніж 8 % (1:12) (для розрахунку максимального похилу і довжини пандуса слід керуватися додатком Д).<br/>Ширина пандуса в просвіті має бути не менше ніж 1,2 м.</p> | <p>Наявні два пандуси вхідної групи, які перевищують нормативні 8%.<br/>Існуючі ухили пандусів 24,2% та 9,9%.</p> | <p>Не відповідає вимогам.<br/>Див пункт 2 рекомендацій</p> |

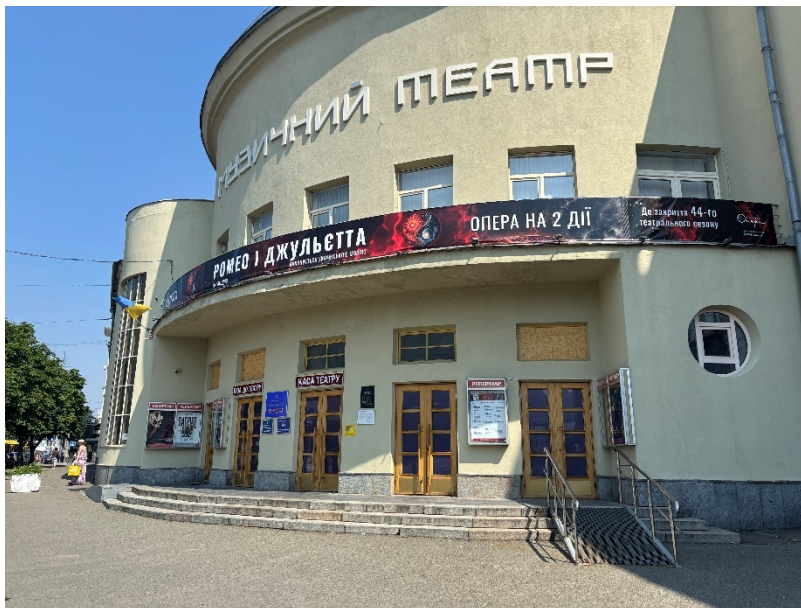
| 12 | 6.1.3 | <p>За умови використання для входу в будівлю розпашних дверей, їх має бути обладнано фіксаторами у положеннях «відчинено» і «зачинено» або забезпечено затримку автоматичного зачинення дверей тривалістю не менше ніж 5 с... Двері доступного входу повинні мати ширину у проствіті: — під час нового будівництва – не менше ніж 0,9 м; — під час капітального ремонту або реконструкції – не менше ніж 0,8 м. Під час нового будівництва усі входи в будівлю чи споруду, призначені для громадського користування, повинні бути доступними. Під час капітального ремонту чи реконструкції кількість доступних входів у будівлю повинна становити: — за наявності одного (головного) входу – не менше ніж 1; — за наявності двох і більше входів – 50% від кількості входів (включаючи головний вхід). При цьому слід передбачати тактильні та візуальні елементи доступності, що містять міжнародний символ доступності та спрямовують до доступного (доступних) входів. Для входу в будівлю рекомендується застосовувати двері з автоматичним відчиненням (на фотоелементах) або напівавтоматичні двері з примусовим відчиненням через вимикач. Вимикач встановлюють на відстані 0,6 м—1,5 м від дверей на висоті</p> | <p>Наявні вхідні двері до будівлі з проствітом однієї робочої стулки 0,63м.</p> | <p>Не відповідає вимогам. Необхідно замінити вхідні двері проствітом не менше 0,8 м. Див пункт 5 рекомендацій</p> |

**5. Вхідні двері мають бути у просвіті не менше 0,8 м. Згідно з пунктом 6.1.5 ДБН В.2.2-40:2018 «У полуторо- та двостулкових дверях робоча частина (стулка) повинна мати ширину в просвіті для об'єктів: —нового будівництва – не менше ніж 0,9 м; — капітального ремонту, реконструкції – не менше ніж 0,8 м...».**

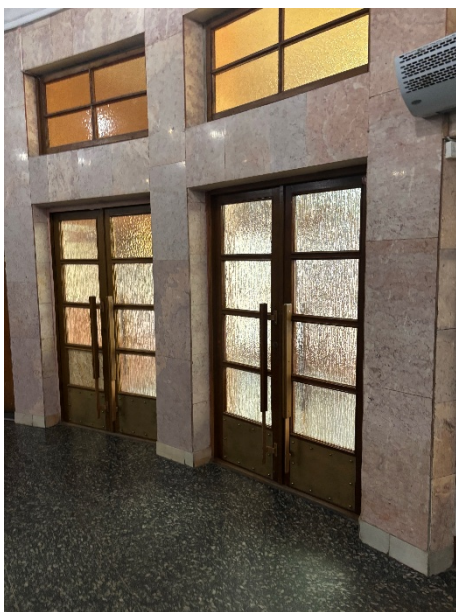
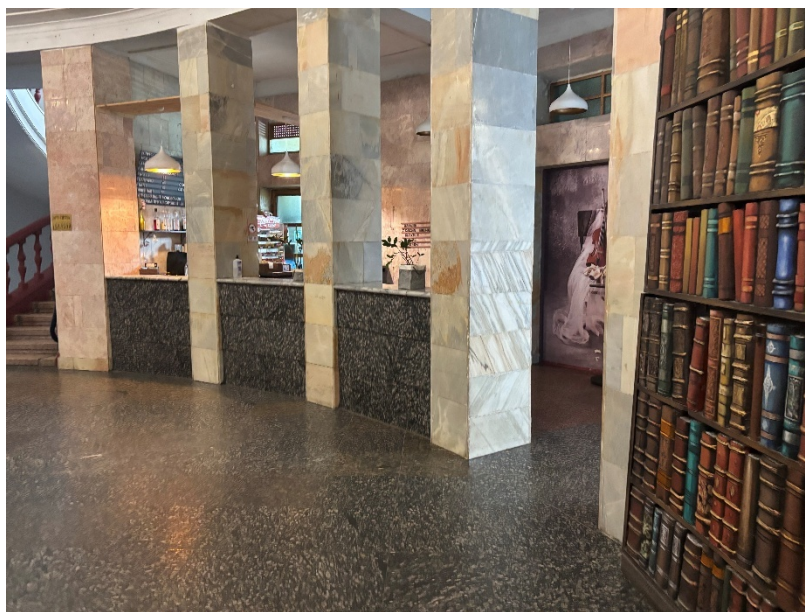
| 18 | 6.2.2 | Підходи до різного обладнання та меблів повинні бути завширшки не менше ніж 0,9 м, діаметр зони для самостійного розвороту особи з інвалідністю на кріслі колісному слід приймати не менше ніж 1,5 м. Ширина просвіту дверей приміщень має бути не менше ніж 0,9 м. При глибині відкритого прорізу більше ніж 1,0 м ширину прорізу слід приймати по ширині комунікаційного проходу, але не менше ніж 1,2 м. Внутрішні просвіти дверей не повинні мати порогів і перепадів висот підлоги. Пороги вхідних дверей не повинні перевищувати 0,02м. | Підходи до меблів та обладнання забезпечені. Наявні зони для самостійного розвороту особи з інвалідністю на кріслі колісному.<br><br>Ширина просвіту дверей приміщень варіюється від 0,60 м. | Відповідає вимогам |

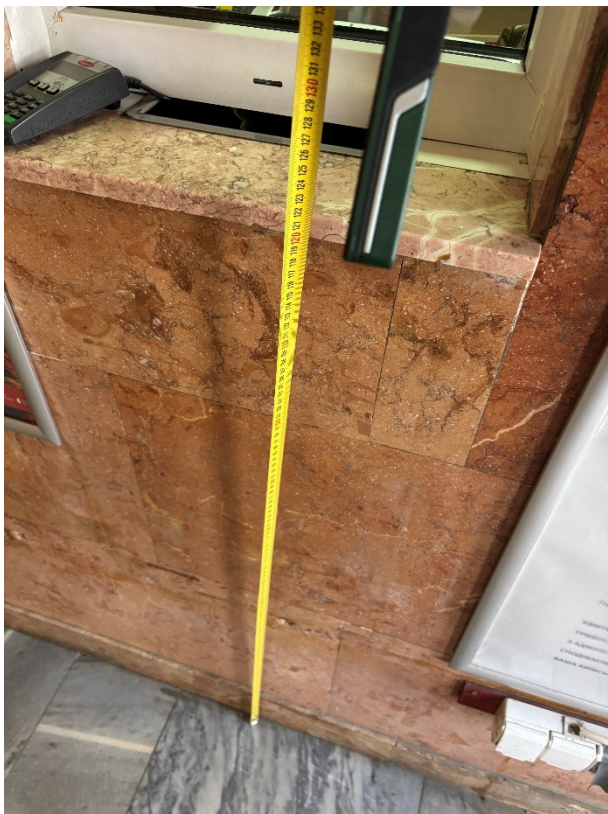
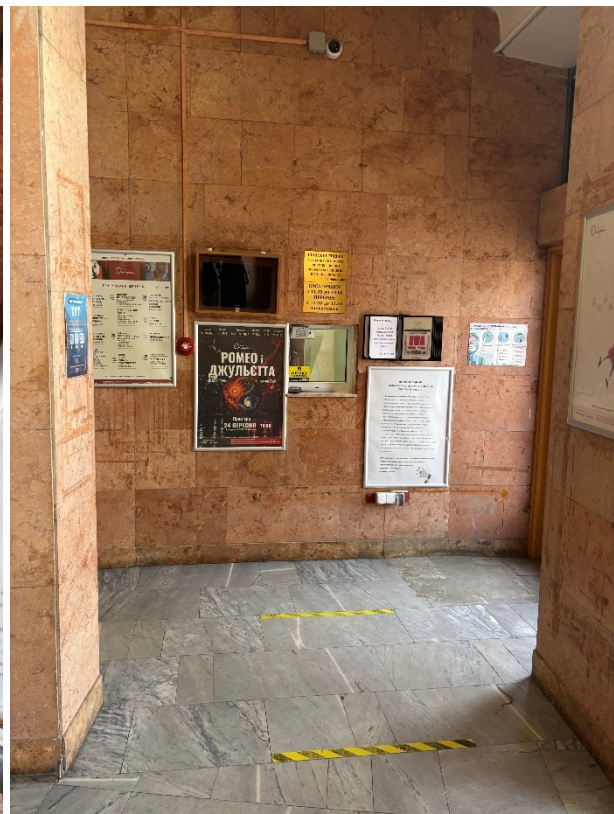
| 20 | 6.1.10 | Усі приміщення має бути облаштовано інформаційною табличкою із відповідною інформацією щодо призначення відповідно вимог Розділу 8 та додатка Ж. | Наявні інформаційні таблички до внутрішніх приміщень, однак вони виконані без дублювання шрифтом Брайля. | Не відповідає вимогам.<br>Див. пункт 8 рекомендацій. |

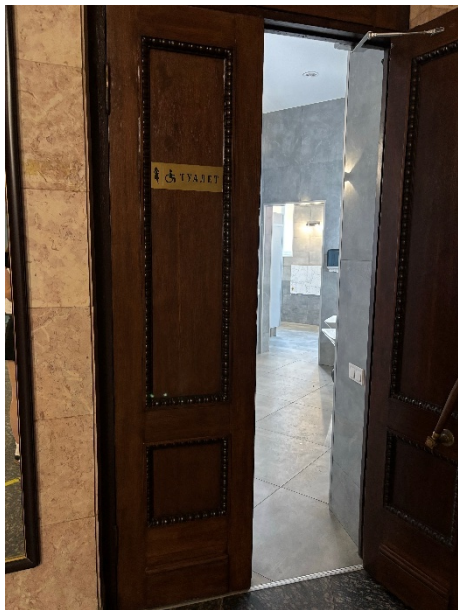
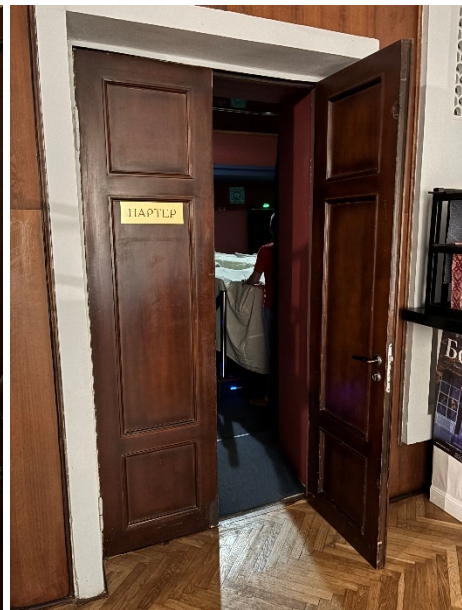
| 21 | 8.3.5.1 | Внутрішні тактильні таблички біля дверей з назвою та/або номером приміщення розміщують на відстані 0,3 м праворуч від дверного прорізу чи лиштви або з боку дверної ручки так, щоб шрифт Брайля | Внутрішні інформаційні таблички розміщені на висоті вище 1,5 м. | Не відповідає вимогам.<br>Див. пункт 8 рекомендацій. |

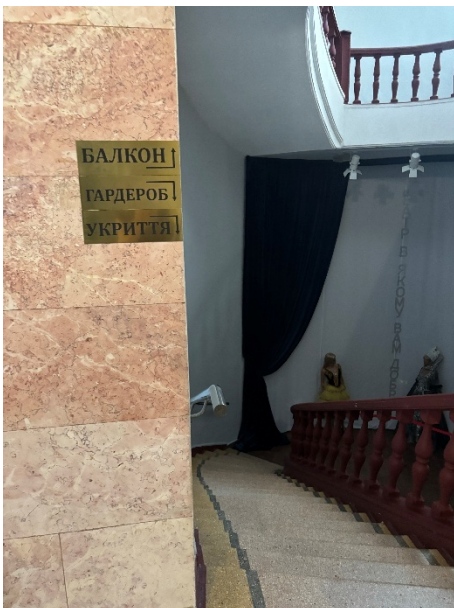
| 27 | 6.4.3 | Візуальна інформація повинна розташовуватися на контрастному фоні з розмірами знаків, розмір символів має відповідати додатку В., і бути пов'язана з художнім рішенням інтер'єра | Візуальна інформація на інформаційних показниках всередині будівлі контрастна відносно стіном. | Відповідає вимогам |

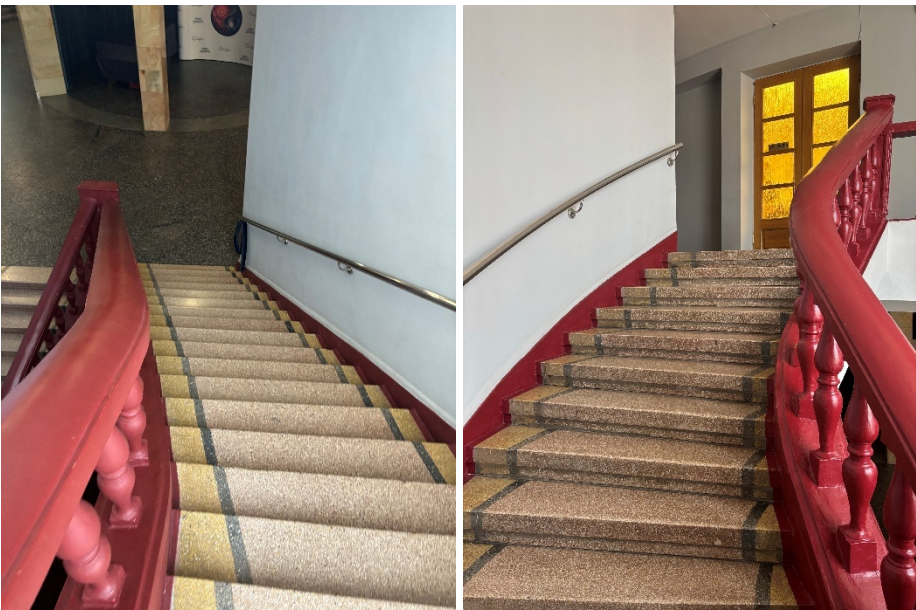
| 24 | 6.3.1.1 | б) Контрастне маркування<br>Контрастне маркування першої та останньої сходинки здійснюється відповідно до додатку Ж. | Відсутнє маркування першої та останньої сходинки внутрішніх сходів | Не відповідає вимогам. Див. пункт 10 рекомендацій. |

**10. Першу та останню сходинку внутрішніх сходових маршів, слід промаркувати контрастним кольором, відповідно до пункту 8.4.2.26 ДБН В.2.2-40:2018.**

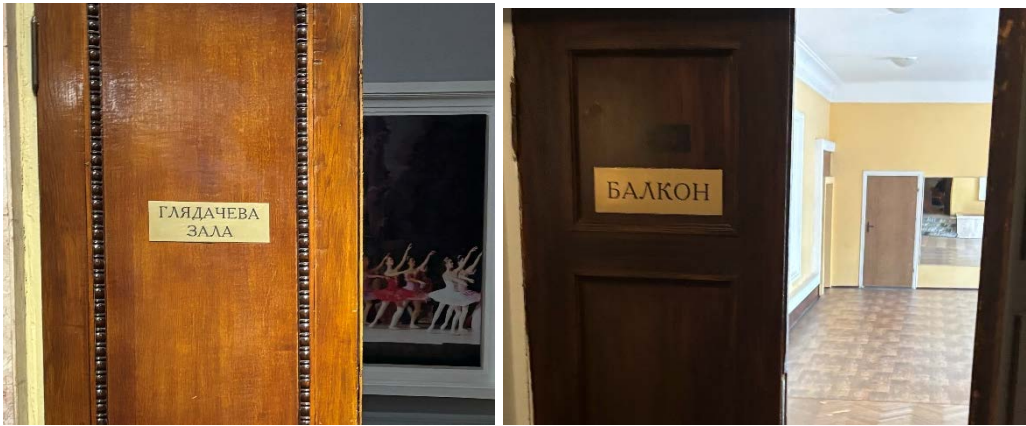
| 29 | 8.3.1 | Тактильні інформаційні покажчики (далі – ТІП) – повинні дублювати плоско друковану текстову чи графічну | Наявні інформаційні таблички не мають плоско друкований | Не відповідає вимогам |

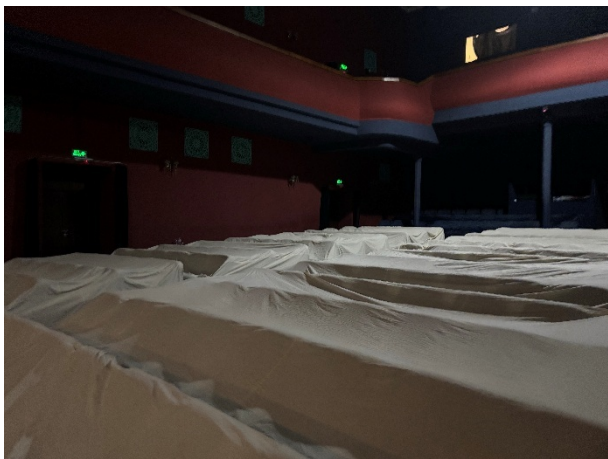
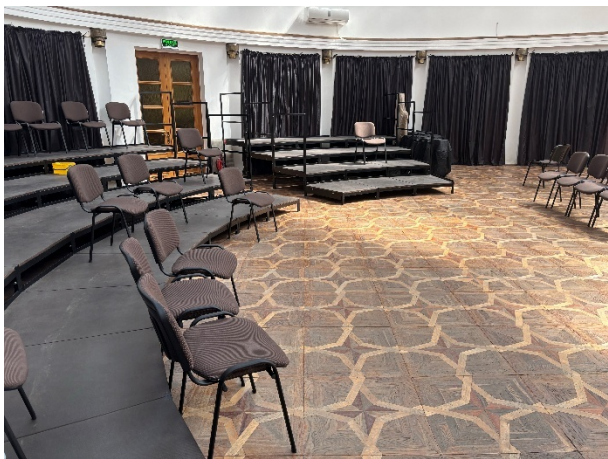
| 33 | 7.2.5 | У видовищних і спортивних закладах слід передбачати доступність сцени, арени, зали та трибун, а також за лаштунками. | У наявних залах не виділені місця для осіб з інвалідністю, та маломобільних груп населення. | Не відповідає вимогам.<br>Див. пункт 11 рекомендацій. |

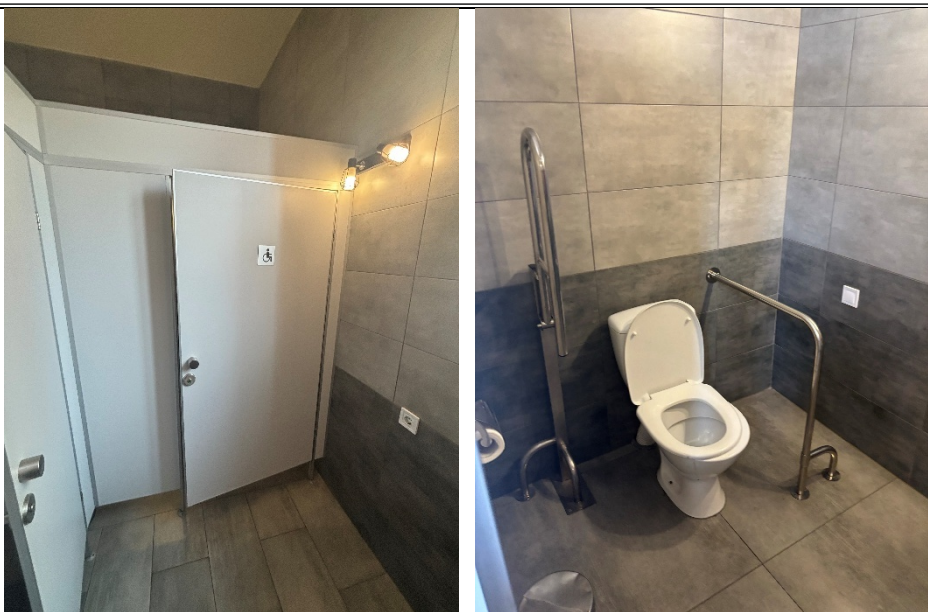
| 22 | 11.5 | Санітарно-гігієнічні приміщення повинні бути розраховані на широке коло відвідувачів, зокрема для маломобільних груп населення. Санітарно-гігієнічні приміщення для маломобільних груп населення передбачають у туалетах загального користування. У туалетах загального користування (окремо для чоловіків і жінок) слід передбачити: — універсальну кабінку з можливістю заїзду і маневрування в ній осіб з інвалідністю, які пересуваються кріслом колісним; — кабінку для МГН, які не користуються кріслом колісним, проте потребують підтримки у вигляді поручнів з обов'язковим відкриванням дверей назовні. | Наявні облаштовані універсальні кабінки в жіночій та чоловічій вбиральні, параметрами 1,62 м на 2,5 м. | Відповідає вимогам |

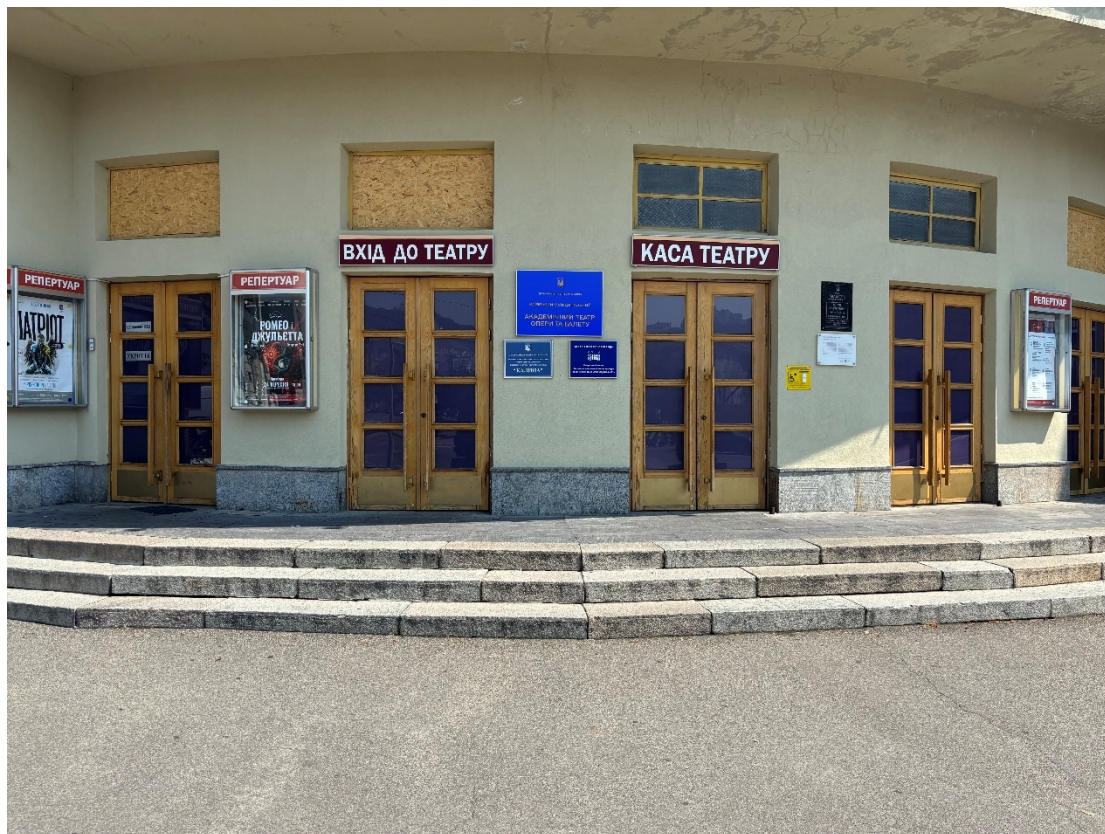
Фото 1.2 Загальний вигляд головної вхідної групи

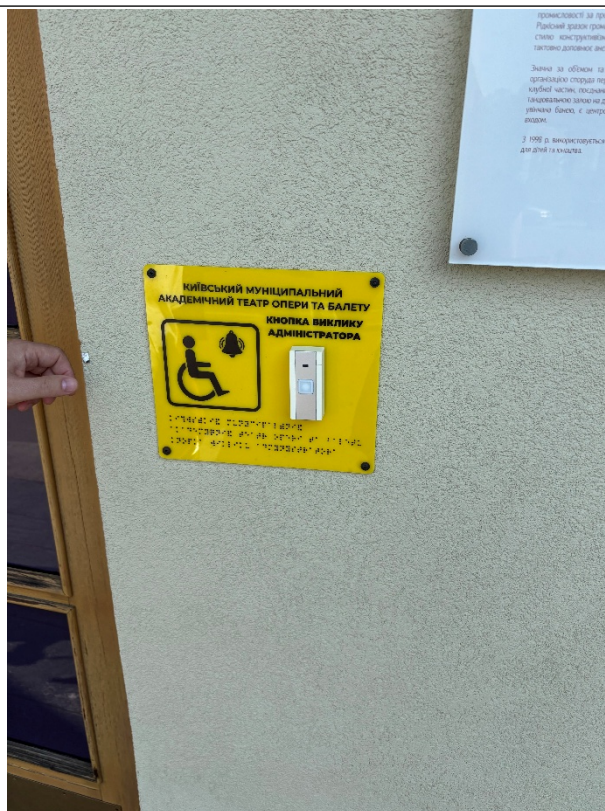
Фото 1.3 Загальний вигляд зовнішньої інформаційної таблички

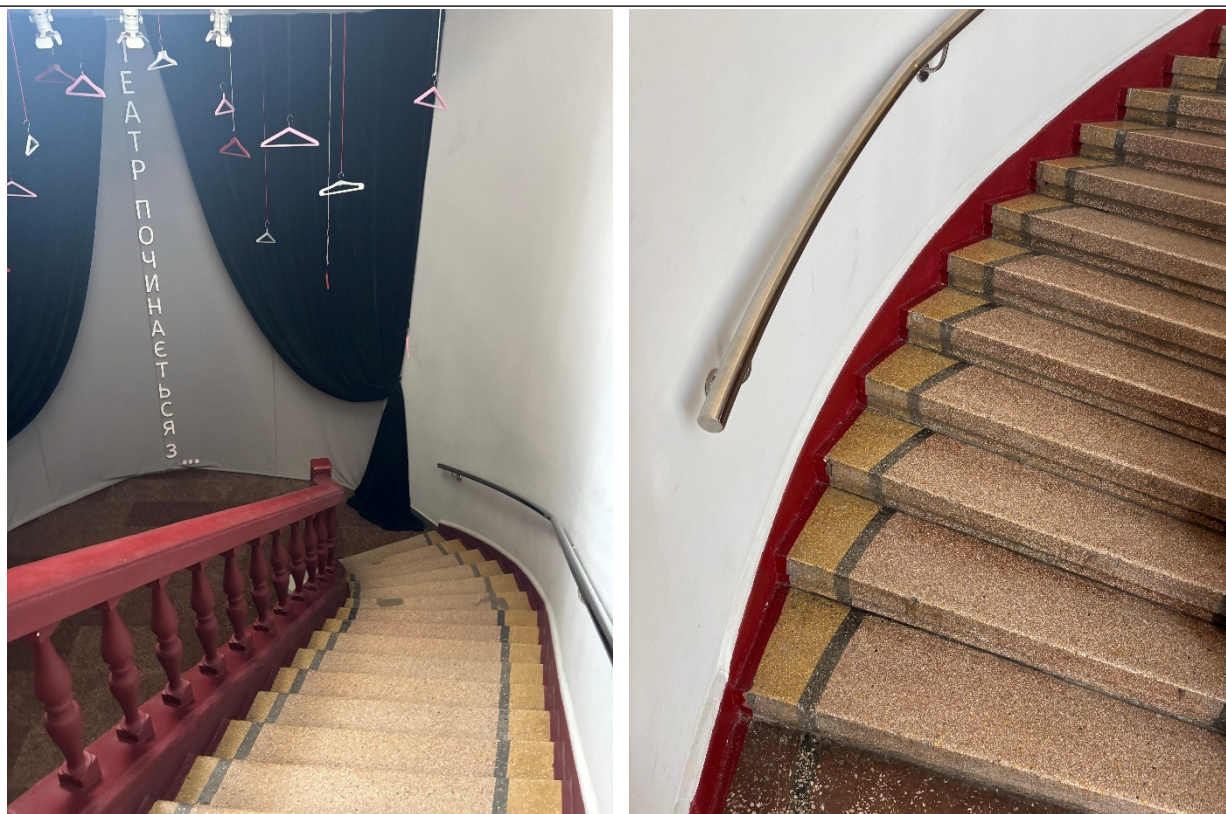
Фото 1.8-9 Загальний вигляд внутрішніх сходів

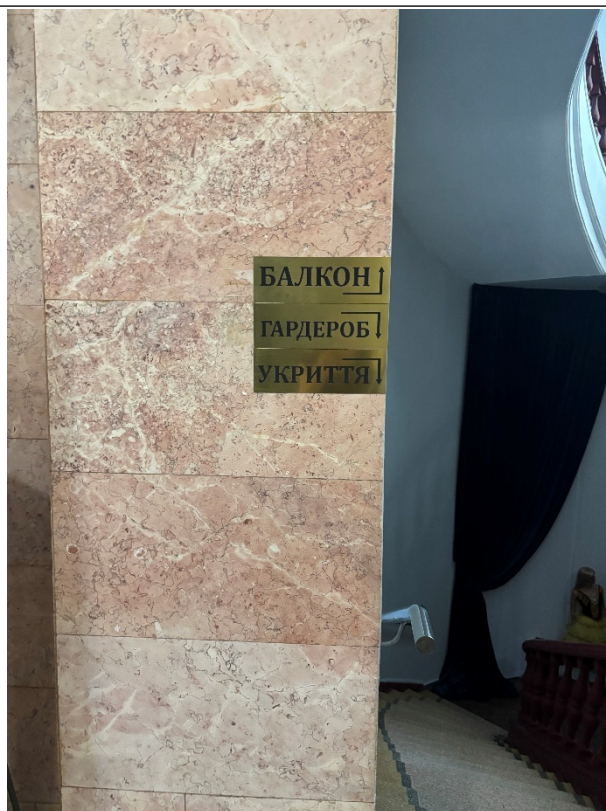
Фото 1.13 Загальний вигляд навігаційних покажчиків

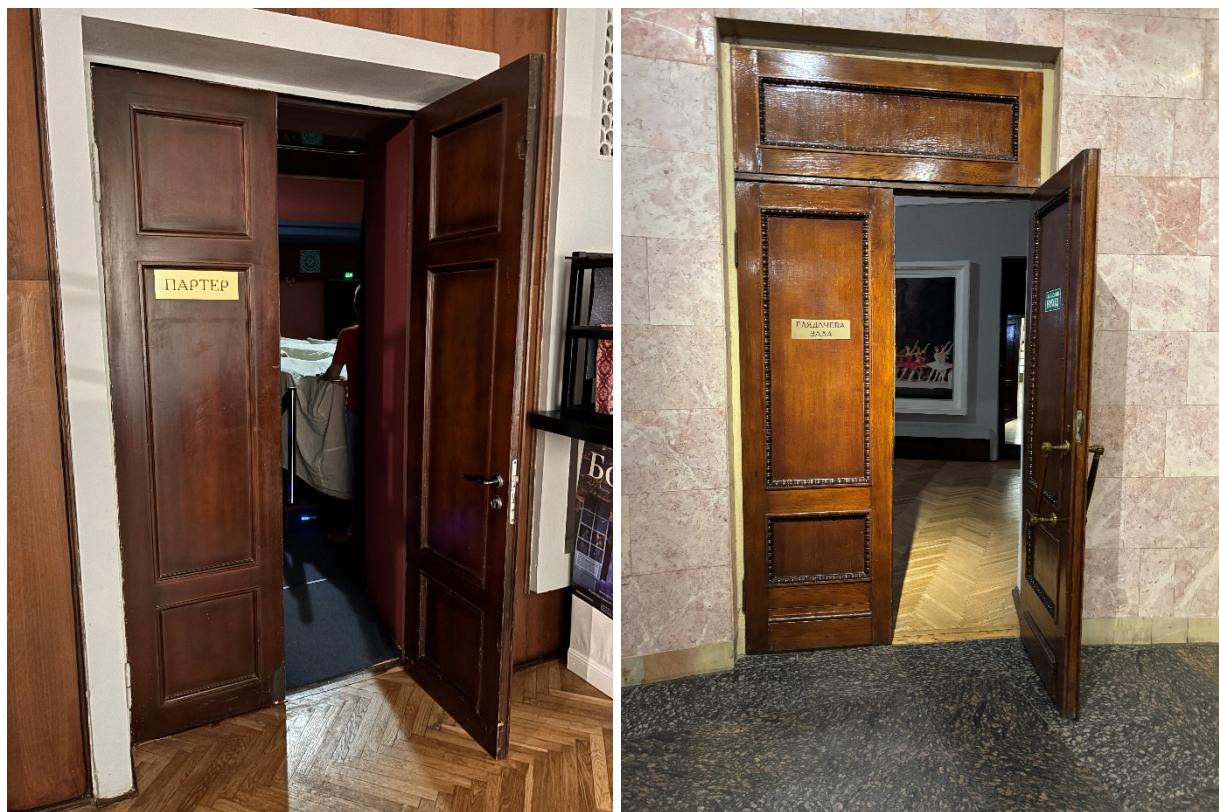
Фото 1.14-15 Загальний вигляд входів до приміщень

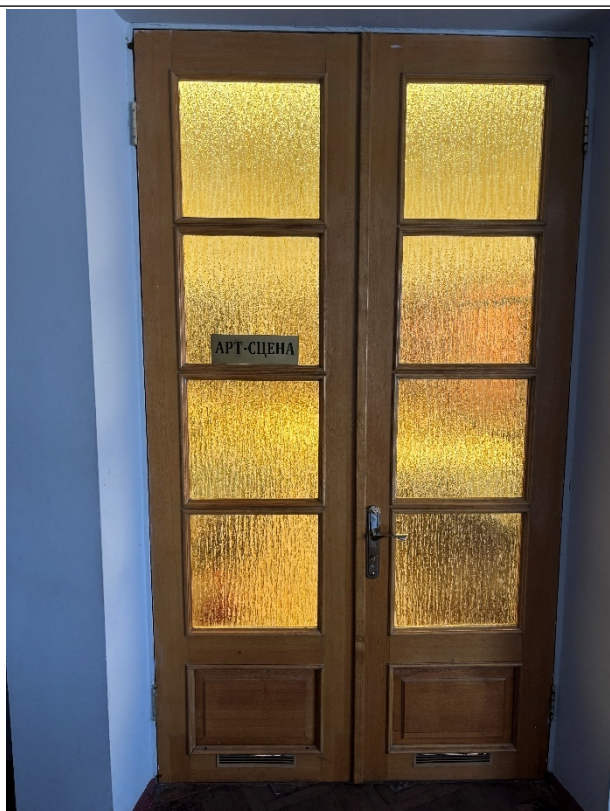
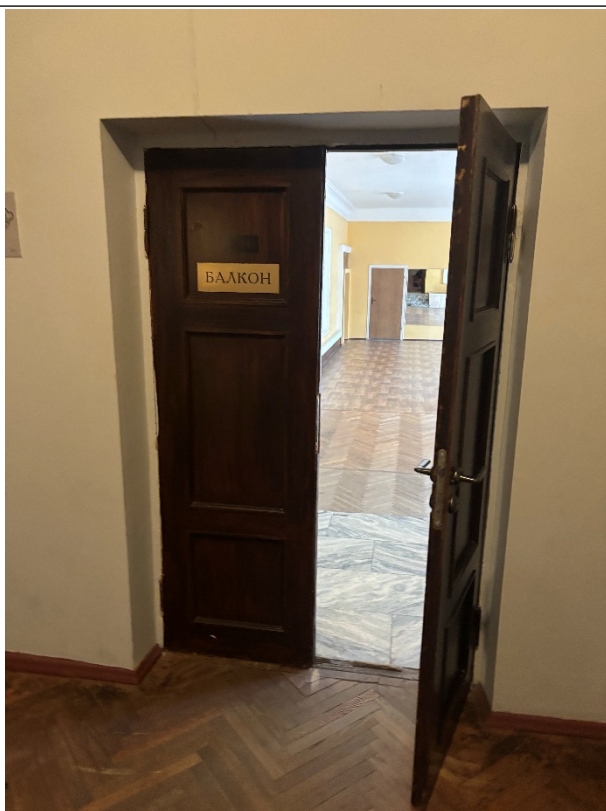
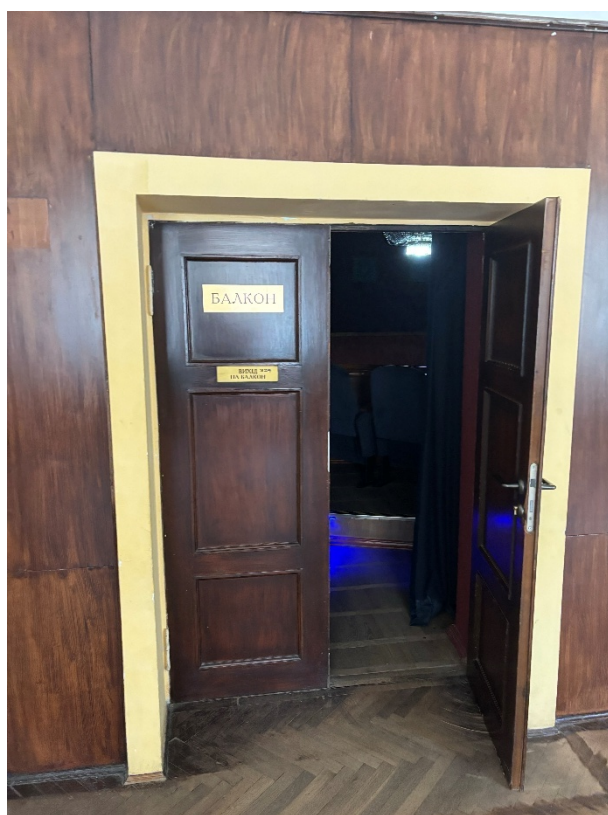
Фото 1.14-16 Загальний вигляд входів до приміщень

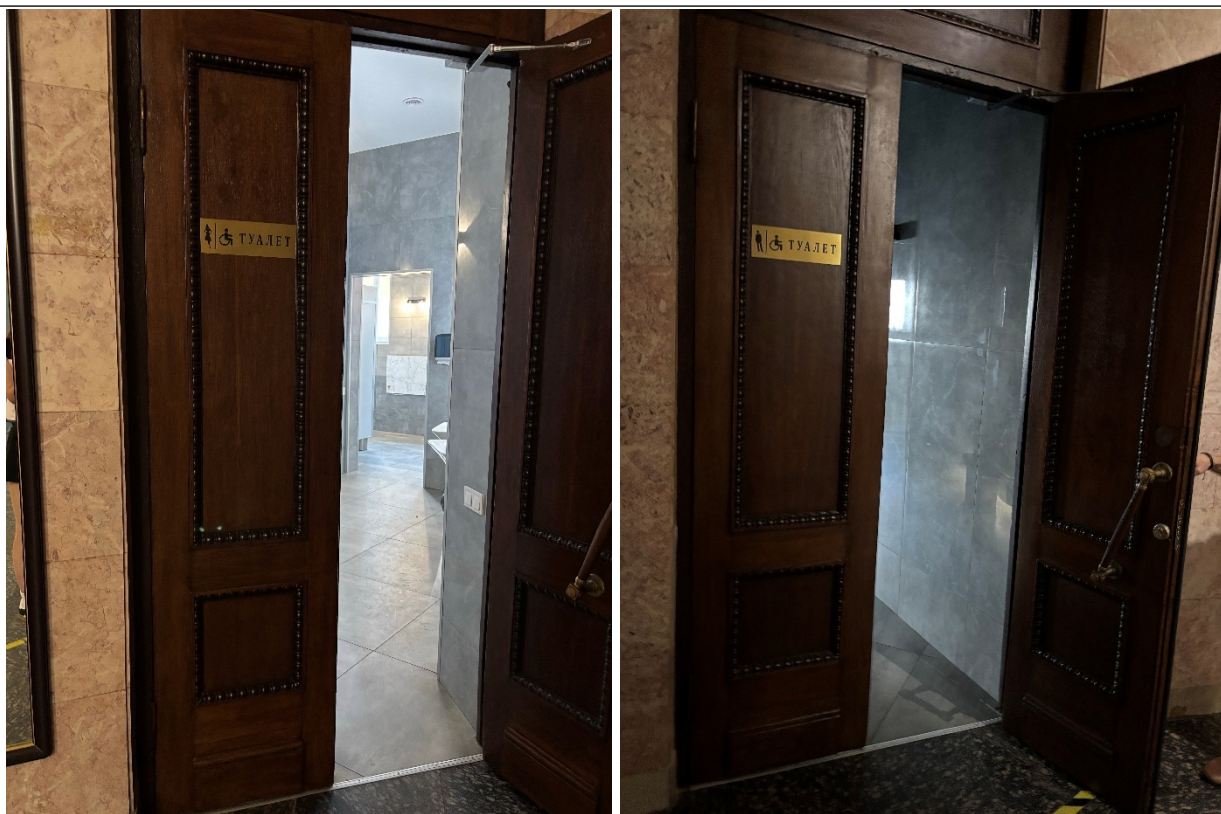
Фото 1.17-18 Входи до вбиралень

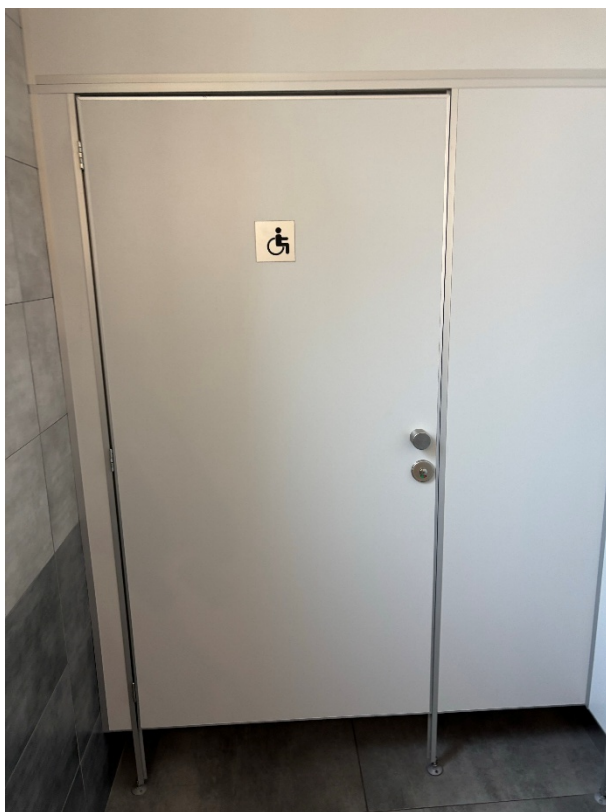
Фото 1.19 Загальний вигляд входу до універсальної kabіни

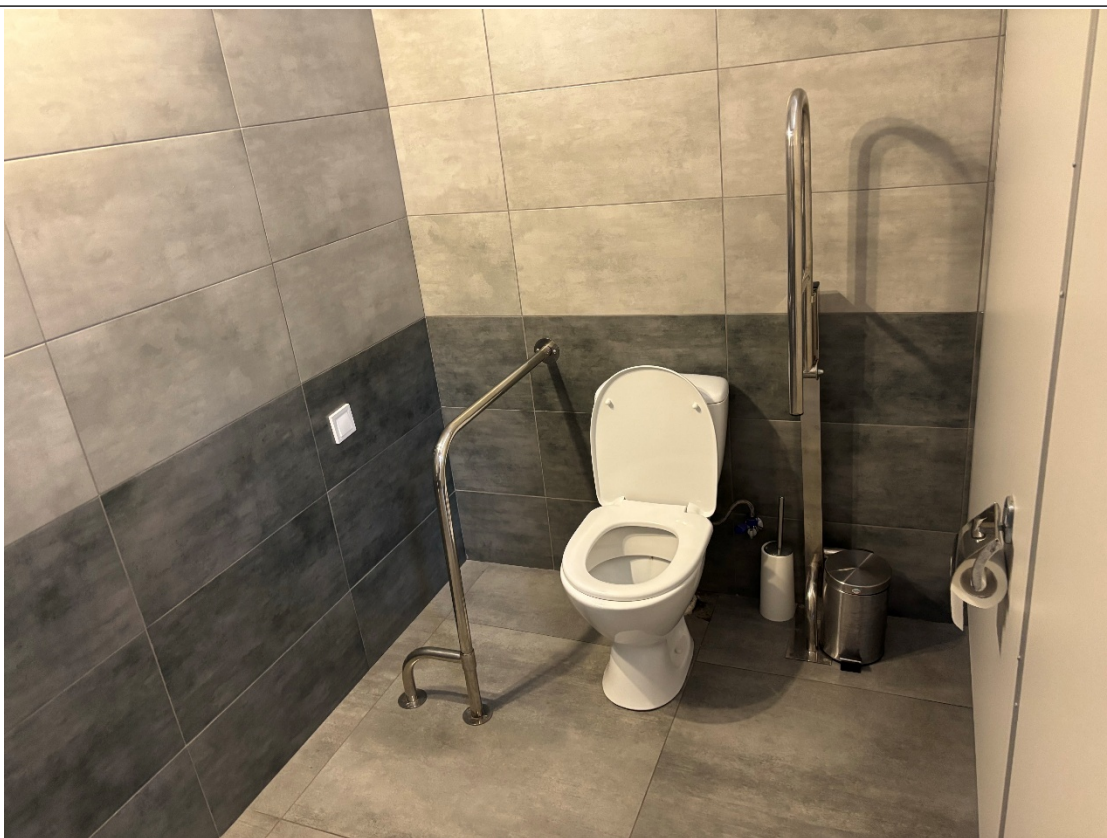
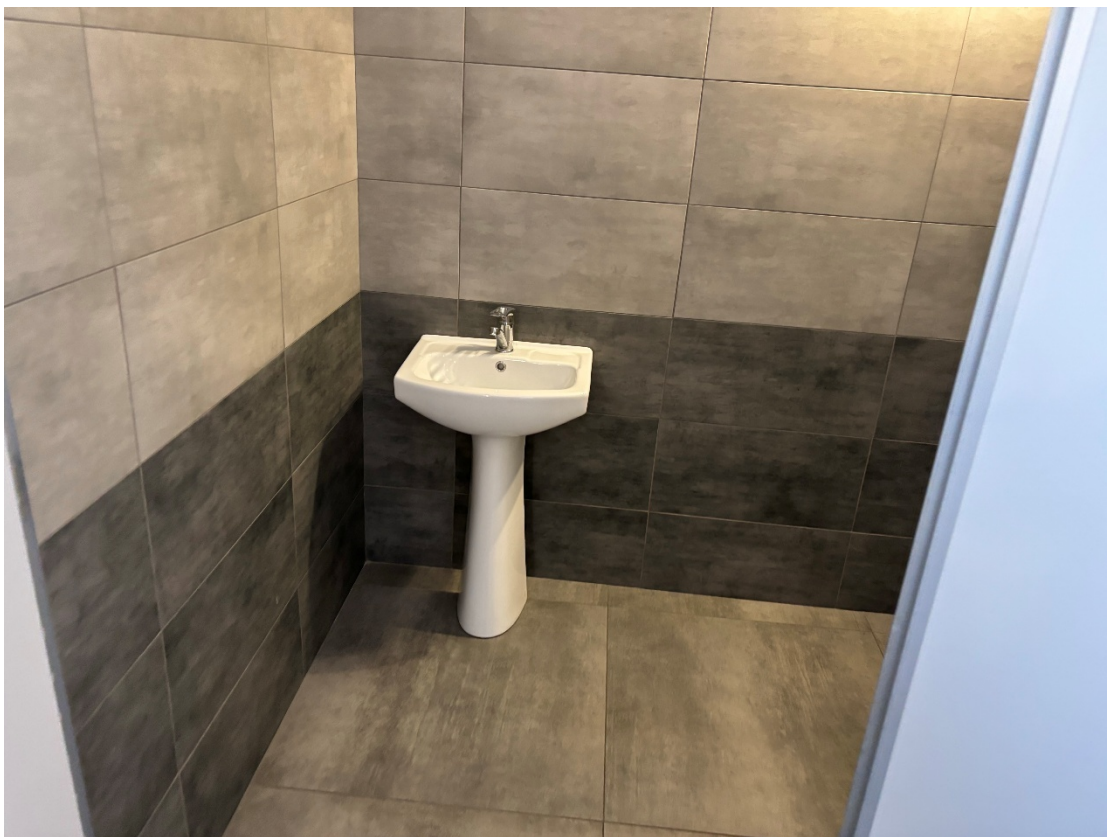
Фото 1.20-21 Загальний вигляд універсальної вбиральні
